## Pemilihan Metode Perbaikan *Flexible Pavement* Untuk Meningkatkan Efektifitas Manajemen Pemeliharaan Perkerasan Bandar Udara Juanda

Achmad Muhyidin Arifa<sup>1</sup><sup>a\*</sup>, Muhamad Irham Haryoseno<sup>2</sup><sup>b2</sup>

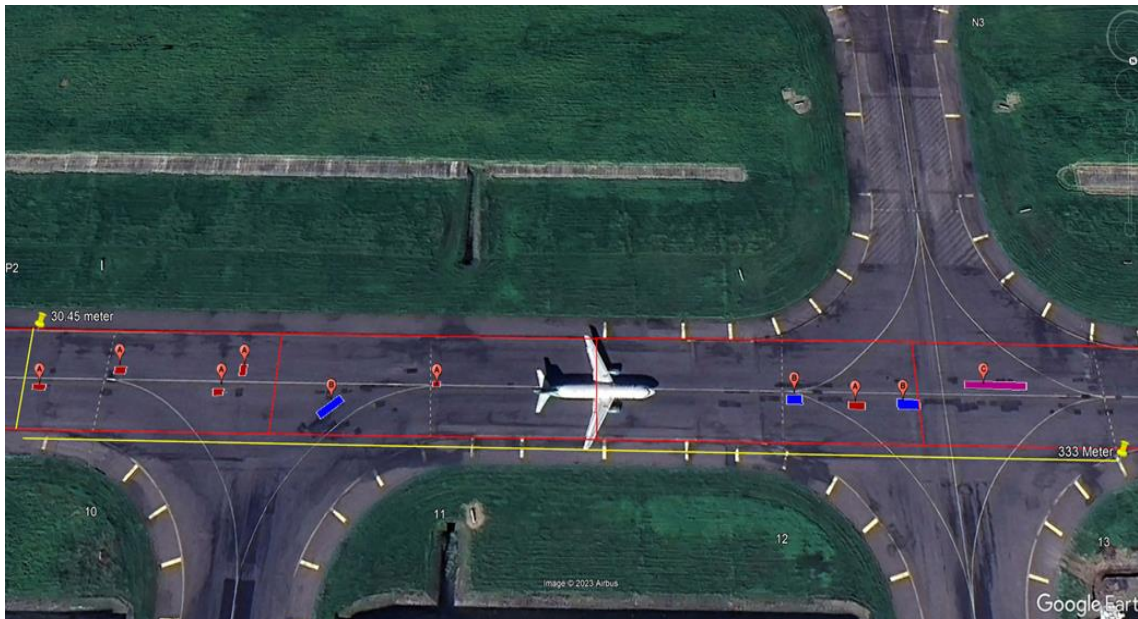
Ditinjau dari dimensi kerusakan dan jenis kerusakannya, taxiway NP2 Bandar Udara Internasional Juanda memiliki dua tingkat kerusakan, yaitu low dan medium. Tingkat kerusakan low pada lokasi taxiway NP2(N4) *intersection*, taxiway NP2(N4), dan taxiway NP2(N4-N3) dengan jenis kerusakan *alligator cracking* dan *block cracking*. Sedangkan, tingkat kerusakan medium terjadi pada lokasi taxiway NP2(N4) *intersection*, taxiway NP2(N4), dan taxiway NP2(N4-N3) dengan jenis kerusakan *block cracking*, retak memanjang & melintang, dan *alligator cracking*.

**Gambar-1** Jenis kerusakan pada area perbaikan

Dari penjabaran Tabel 1 dan Gambar 1, ditemukan sebanyak 6 kerusakan yang berjenis block cracking pada taxiway NP 2 Bandar Udara Internasional Juanda atau sebanyak 60% dari total temuan jenis kerusakan dengan luas 0,3% dari total area yang terpilih. Kerusakan block cracking ditandai dengan warna coklat. Penanda berwarna biru menunjukkan kerusakan alligator cracking sebanyak 28% dari total temuan jenis kerusakan dengan luas kerusakan 0,4% dari total area terpilih. Kerusakan memanjang yang ditandai dengan warna ungu ditemukan sebanyak 12% dari total temuan jenis kerusakan dengan luas kerusakan 0,1% dari total area terpilih. Mempertimbangkan kerusakan tersebut, maka akan dipilih metode perbaikan yang paling efektif.
