# Walkability Index Pada Zona Komersial Melalui Segmentasi Area Trottoar di Kota Pekanbaru

## *Walkability Index for Commercial Zone Through Sidewalk Area Segmentation in Pekanbaru*

Muchammad Zaenal Muttaqin<sup>a1</sup>, Siti Khodizah<sup>b2</sup>

<sup>ab</sup> Universitas Islam Riau, Riau, Indonesia

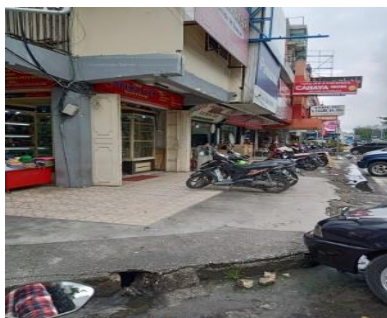
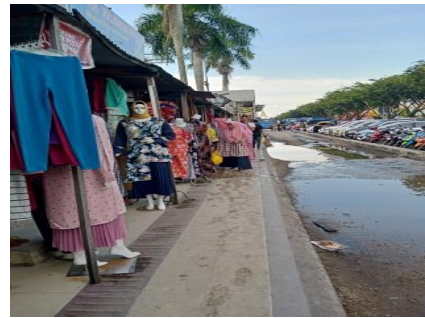
Gambar 1. segmen lokasi penelitian

Plaza Sukaramai bagian selatan

Plaza Sukaramai bagian utara

Wilayah studi penelitian dilakukan pada Kawasan pertokoan Plaza Sukaramai yang terletak di samping jalur kendaraan di Jalan Sudirman, Pekanbaru. Plaza Sukaramai merupakan salah satu pusat area komersial yang terletak di kota Pekanbaru dan berada di jalan Jenderal Sudirman yang selalu padat dengan aktivitas kendaraan yang melintas sepanjang jalan. Hal ini akan berakibat adanya konflik tersebut yang akan timbul adalah permasalahan seperti masalah keamanan, kenyamanan, kecepatan pergerakan dan waktu tempuh. Oleh karena itu, evaluasi jalur pejalan kaki dilakukan secara berkala supaya dapat melakukan proses control terhadap kenyamanan pejalan kaki dalam beraktivitas di jalur tersebut.

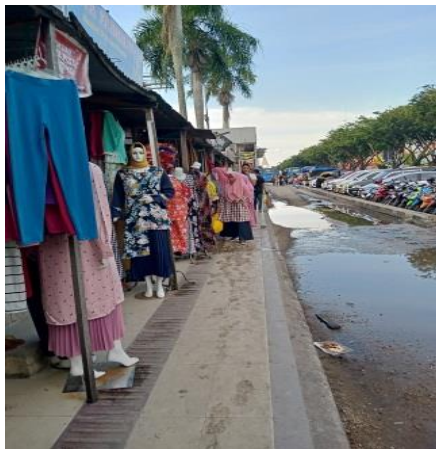
Selain itu, hasil juga menunjukkan bahwa pada bagian depan Plaza Sukaramai memiliki hambatan samping yang lebih besar dari wilayah seberangnya. Pedagang yang berada pada depan kawasan lokasi plaza Sukaramai banyak memanfaatkan lajur pejalan kaki sebagai tempat meletakkan dagangannya daripada pedagang atau toko yang berada di seberang jalan. Hal ini memudahkan para konsumen plaza Sukaramai untuk mendapat barang dagangannya tanpa perlu masuk ke dalam Plaza Sukaramai. Namun, hal ini akan menghambat pejalan kaki untuk menuju Plaza Sukaramai. Secara teoritis, hambatan samping merupakan salah satu parameter ketidaknyamanan pejalan kaki, dimana secara spasial akan mengurangi jalur berjalan kaki. Pradipto dkk (2014) menyebutkan bahwa hambatan samping akan mengurangi kenyamanan pejalan kaki, seperti persepsi pejalan kaki ketika akan melewati area

pertokoan yang berada di samping jalur pejalan kaki. Lebih lanjut, Irawan dkk (2017) juga menjelaskan bahwa adanya hambatan samping secara kuantitatif akan mengurangi kapasitas pejalan kaki yang berjalan di jalur tersebut. Kapasitas yang berkurang dengan adanya barang dagangan yang berada di jalur pejalan kaki berlangsung sementara, yakni selama jam pelayanan toko. Plaza Sukaramai dibuka mulai jam 8 pagi hingga jam 5 sore. Lebar jalur pejalan kaki pada segmen 1 dan 2 kawasan Plaza Sukaramai rerata adalah 1.5 meter. Namun, barang dagangan penjual di samping jalur pejalan kaki mengurangi lebar jalur hingga 50 %, yakni tersisa 0.7 meter. Aturan standar pejalan kaki di Indonesia, salah satunya Peraturan Menteri PU No.03 Tahun 2014 mengisyaratkan bahwa lebar minimal untuk pejalan kaki normal adalah 1.5 meter untuk perjalanan 2 arah pejalan kaki. Sehingga apabila lebar berkurang hingga 0.7 meter mengakibatkan adanya potensi konflik

pejalan kaki yang saling bersinggungan semakin besar dan menyebabkan pejalan kaki berjalan di luar jalur pejalan kaki.

Gambar 4. Hambatan samping pada segmen 1 dan segmen 2 trotoar Plaza Sukaramai
