# Identifikasi Potensi Bahaya di Ruang Tunggu Penumpang Bus Trans Kota Batam

## *Identification of Potential Hazard in Trans Batam Passenger Waiting Room*

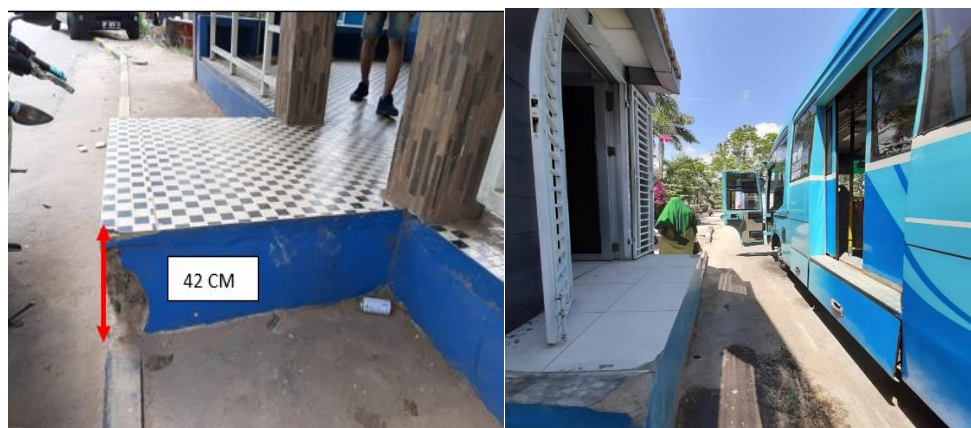
Gambar 2 fasilitas anjungan disalah satu ruang tunggu penumpang

(berhati-hati) dalam berjalan terkadang menjadi sesuatu yang kurang diperhatikan oleh penumpang. Berdasarkan observasi yang dilakukan, tinggi anjungan di lokasi ruang tunggu penumpang yang hanya mencapai  $\pm 42$  cm (halte Puskopkar Batu Aji). Kondisi ini cukup bertentangan dengan hasil penelitian yang telah dilakukan sebelumnya bahwa tinggi anjungan suatu anjungan di fasilitas ruang tunggu penumpang harus sejajar dengan tinggi lantai bus atau minimal memiliki ketinggian 60 cm dari permukaan jalan (Kurniawan, 2017). Ketika kondisi ini terjadi, maka potensi bahaya yang mungkin dapat terjadi yaitu pengguna layanan dapat terjatuh dari anjungan karena kurangnya kontrol pada kaki sehingga mengakibatkan cedera pada bagian tubuh.

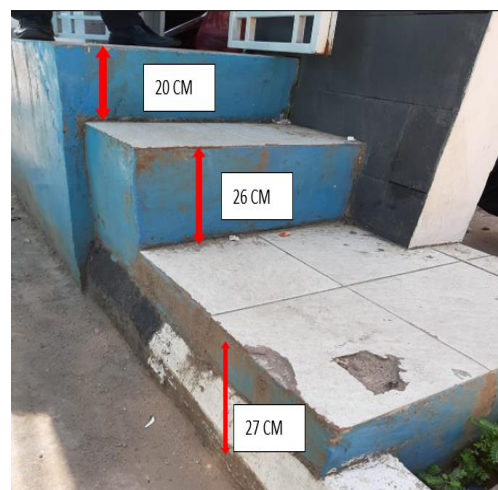
Gambar 3 Anak tangga di area ruang tunggu penumpang

penumpang/halte, ditemukan beberapa ukuran tinggi anak tangga mencapai 26-27 cm dari ketinggian permukaan lantai. Kondisi ini menunjukkan bahwa adanya potensi bahaya yang patut untuk diperhatikan oleh penyedia layanan, karena dapat mengakibatkan pengguna layanan mengalami gangguan di beberapa otot skeletal seperti di bagian punggung dan pinggang. Bahkan, jika dilihat dari kondisi fisiknya, anak tangga juga dapat mengakibatkan pengguna terjatuh hingga mengalami cedera ringan akibat permukaan anak tangga yang licin.

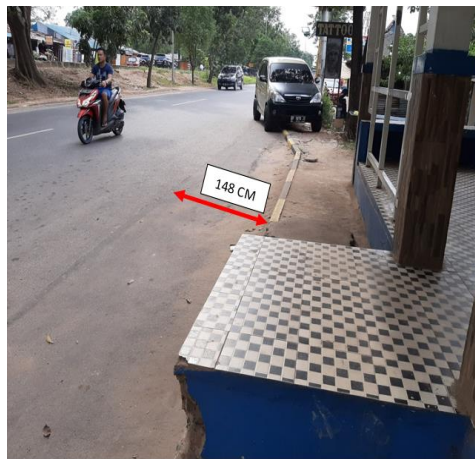
Gambar 4 Sarana teluk bus di daerah Puskopkar Batu Aji

Batam, ketidaksesuaian terhadap regulasi dalam mendesain teluk bus sesuai dengan standar yang ditetapkan masih menjadi penyebab kondisi tersebut masih terjadi. Salah satunya berdasarkan SNI No. 2832:2 (BSN, 2015), yang menjelaskan teluk bus haruslah memiliki kedalaman minimal sebesar 3 m dari bahu jalan. Namun jika dibandingkan dengan kondisi aktualnya, sarana tersebut hanya mencapai 1,48 m. Artinya masih mempunyai selisih  $\pm 1,52$  m dari standar yang telah diatur. Kondisi ini

terjadi di salah satu tempat pemberhentian bus yang ada di halte Puskopkar daerah Batu Aji. Apabila lebar teluk bus tidak sampai 3 m, maka hal ini dapat mengakibatkan terganggunya kelancaran lalu lintas yang ada di sekitar tempat pemberhentian penumpang dan ketidaknyamanan bagi pengemudi bus trans (Setiawan, 2020). Seperti, menimbulkan potensi bahaya terserempet atau terjatuh dari kendaraan karena posisi pemberhentian bus yang memakan badan jalan.

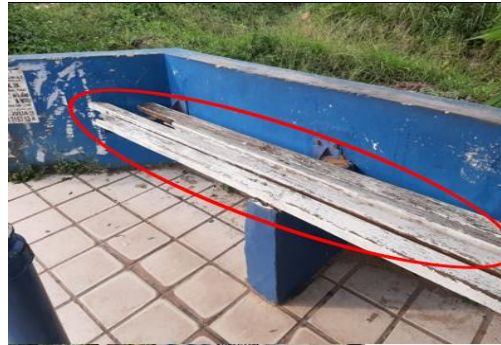
Gambar 5 Salah satu kursi penumpang berbahan kayu

digunakan oleh penumpang masih menggunakan bahan material kayu yang mempunyai sifat rapuh. Penggunaan bahan/material kayu sebagai tempat duduk pada prinsipnya tidak dilarang, karena kayu mempunyai sifat yang berbeda-beda, namun sebagai produk layanan publik kursi penumpang yang digunakan setidaknya menggunakan bahan yang awet (tahan terhadap cuaca) dan tidak mudah dimakan oleh rayap sehingga mampu bertahan menahan beban yang diberikan (Muslich & Ruliaty, 2011).

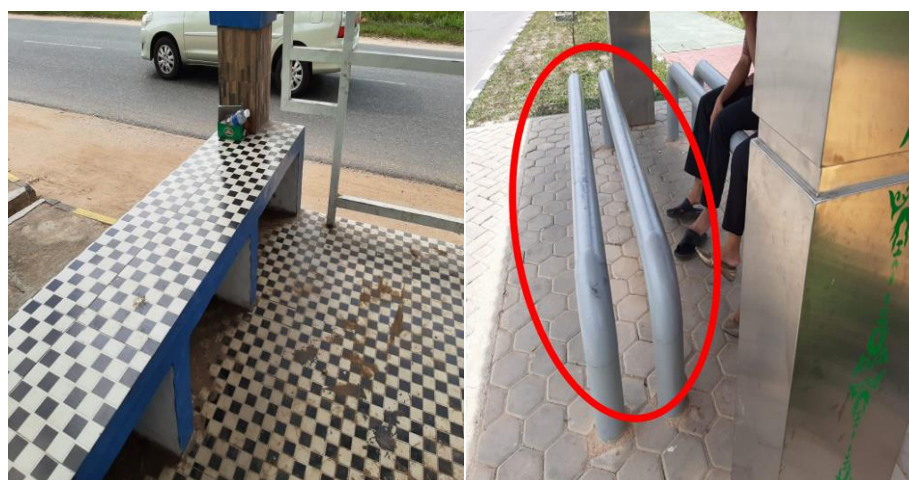
Gambar 6 Fasilitas kursi penumpang diruang tunggu penumpang

Selain disebabkan oleh material yang kurang mendukung, potensi bahaya yang mungkin akan terjadi juga disebabkan oleh desain kursi yang tidak mempunyai sandaran. Potensi bahaya tersebut dapat mengakibatkan pengguna terjatuh karena hilangnya keseimbangan ketika berada di posisi duduk (Nurjannah & Winarsih, 2019). Sandaran kursi berfungsi untuk menahan beban yang berasal dari punggung belakang seseorang ketika pengguna berada di posisi duduk. Selain itu, bentuk kursi dinilai belum memenuhi aspek ergonomis yang melekat pada suatu produk. Informasi tersebut dapat dilihat dari bentuk dan ukuran kursi tunggu penumpang mempunyai bentuk dan ukuran yang berbeda-beda (Nugroho et al., 2017). Kondisi ini ditemukan di beberapa fasilitas kursi tunggu penumpang yang dibangun di area ruang tunggu penumpang bus Trans

Kota Batam seperti di area Batu Aji dan Batam Center. Idealnya, ukuran kursi tunggu penumpang yang cukup ergonomis (dimensi /anthrophometri) mempunyai ukuran panjang alas sebesar 53,31 cm dan lebar alas kursi 55,03 cm serta bentuk kursi berupa bidang datar (Suryatman & Ramdani, 2019). Ketidakesesuaian ukuran/dimensi suatu produk merupakan bagian yang tak terlepas dari jenis layanan yang diberikan. Hal ini sangat erat berhubungan dengan desain produk yang dibuat sehingga berdampak terhadap loyalitas pengguna layanan yang diberikan (Haris, 2018). Konsep ini menjadi relevan jika melihat salah satu dampak yang mungkin terjadi ketika kondisi tersebut terjadi, seperti adanya keluhan musculoskeletal dari orang yang menggunakannya (Rosanti & Wulandari, 2016).

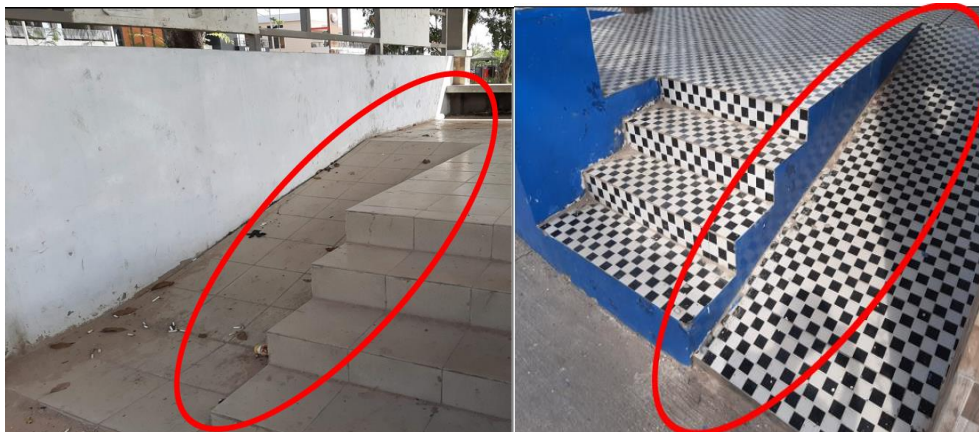
Gambar 7 Tangga tanpa *handrail*

Selain ketidaksesuaian ukuran anak tangga dan fasilitas kursi penumpang, faktor potensi bahaya juga terjadi karena belum tersedianya sarana *handrail* di beberapa fasilitas tangga naik penumpang yang ada di masing-masing ruang tunggu penumpang/halte. *Handrail* sangat dibutuhkan oleh pengguna halte/ruang tunggu khususnya yang sudah lansia untuk menjaga keseimbangan saat menaiki tangga (Lathifah & Sadika, 2019b). Keberadaan *handrail* pada fasilitas tangga berfungsi untuk membantu menjaga keseimbangan dan stabilitas tubuh pengguna ketika menaiki tangga ruang tunggu/halte (Komisar et al., 2019). Ketika seseorang hendak menaiki anak tangga, secara spontan tubuh mendapatkan gaya tarik yang berasal dari kekuatan genggaman tangan yang bertumpu pada *handrail*. Ketinggian *handrail* secara proporsional memiliki korelasi linier dalam menghasilkan gaya maju/mundur serta momen yang dihasilkan, sehingga membuat seseorang yang melakukannya mampu berada dalam kondisi stabil atau seimbang (Maki et al., 1984). Besaran gaya dan momen yang dihasilkan tentu berbeda-beda, tergantung dari umur atau usia objek/pelaku yang melakukannya. Selain itu, bentuk/desain *handrail* juga ikut berperan dalam memberikan besaran gaya yang dihasilkan dari penggunaan fasilitas tersebut.

Pengguna yang berusia rentan antara 72-84 tahun, akan lebih cenderung sulit untuk berdiri ketika berada dalam posisi duduk pada bentuk *handrail*/pegangan vertikal konvensional (lurus) dibandingkan berbentuk melengkung (Kato et al., 2020). Informasi tersebut menunjukkan bahwa, keberadaan *handrail* di fasilitas ruang tunggu penumpang juga memerlukan beberapa pertimbangan teknis seperti bentuk dan ukuran. Bukan hanya melalui studi penelitian, melalui keputusan Menteri Pekerjaan Umum Republik Indonesia nomor 468/KPTS/1998 (Departemen Pekerjaan Umum, 1998) juga menjelaskan bahwa tangga difabel harus dilengkapi dengan *handrail* minimum pada salah satu sisi tangga, dimana ketinggian *handrail* berada di antara 65-80 cm dari lantai yang bertujuan agar kaum difabel dapat mudah untuk menggunakan atau mengaksesnya. Berdasarkan informasi ini, menjelaskan bahwa ketiadaan sarana *handrail* dapat kategorikan menjadi sesuatu yang sangat penting untuk disediakan. Ketika keberadaannya tidak ada maka memungkinkan pengguna terpeleset bahkan sampai terjatuh saat menaiki tangga dan *ramp* sehingga berpotensi mengalami cedera ringan di beberapa anggota tubuh khususnya bagi kaum disabilitas yang hendak menggunakan fasilitas tersebut.
